La protección ambiental, clave en la atención del accidente en Quintero

Harry Klenner

21 de Abril de 2023

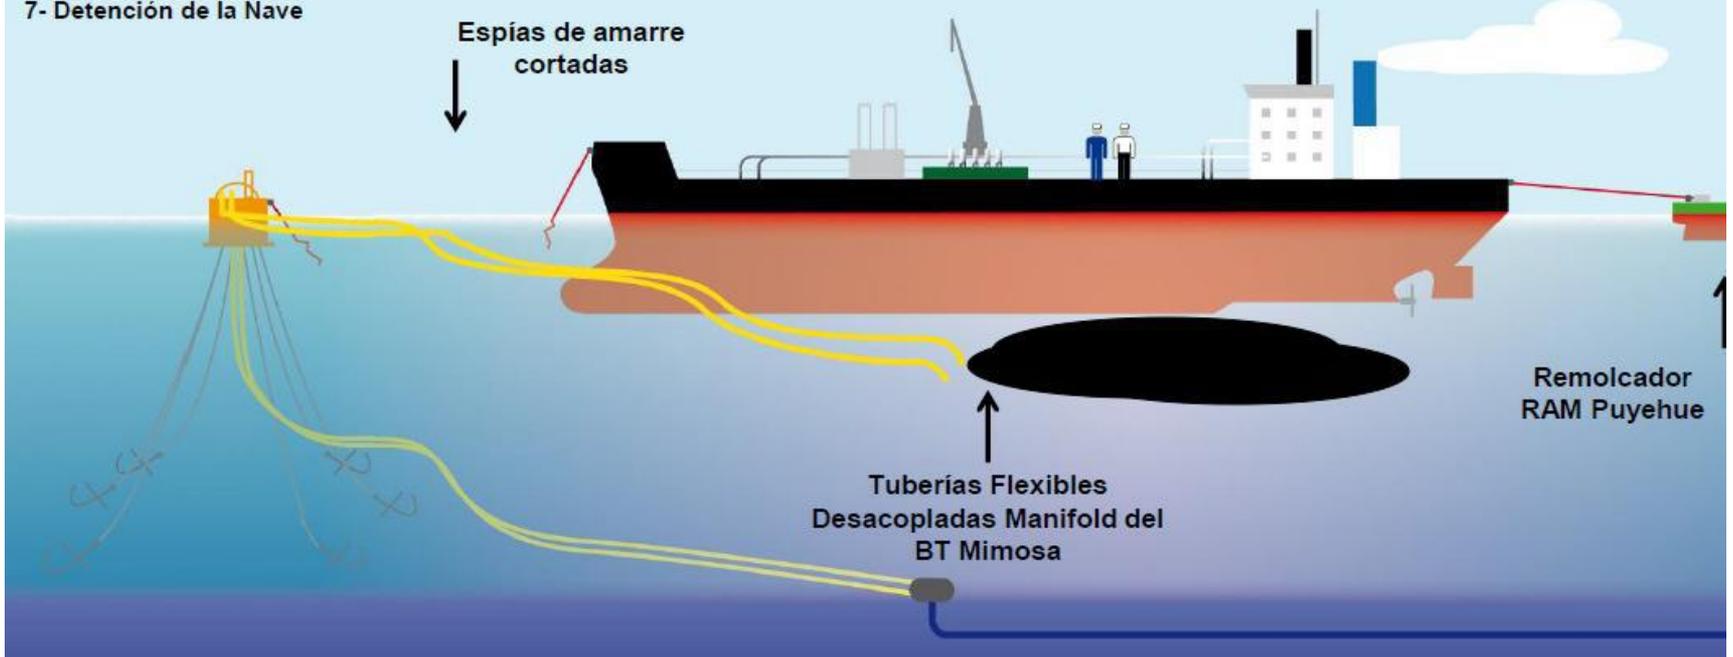
7- Detención de la Nave

Espías de amarre cortadas

Remolcador
RAM Puyehue

Tuberías Flexibles
Desacopladas Manifold del
BT Mimosa

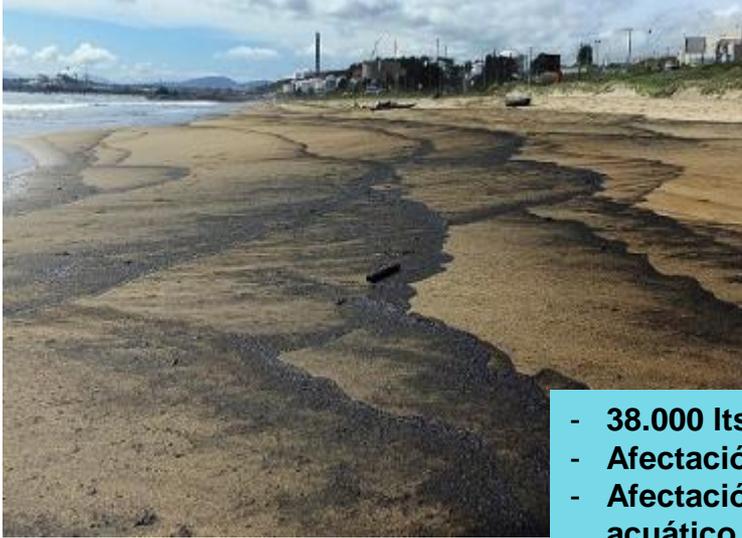
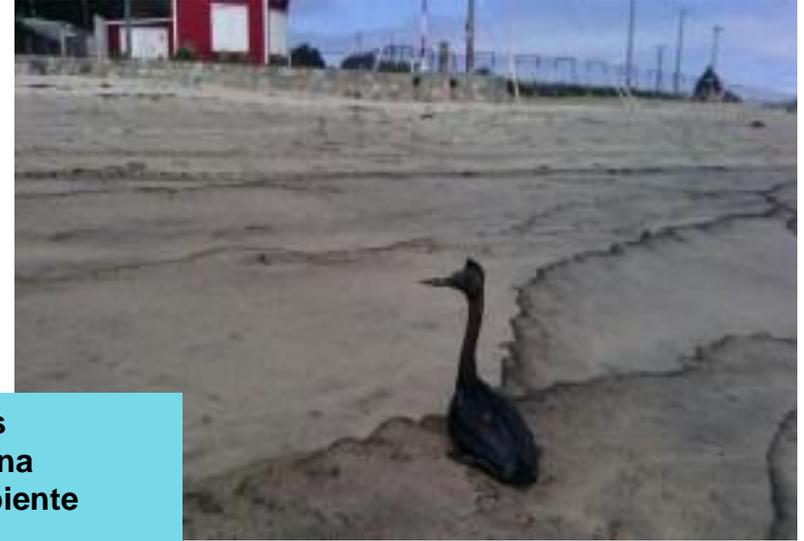
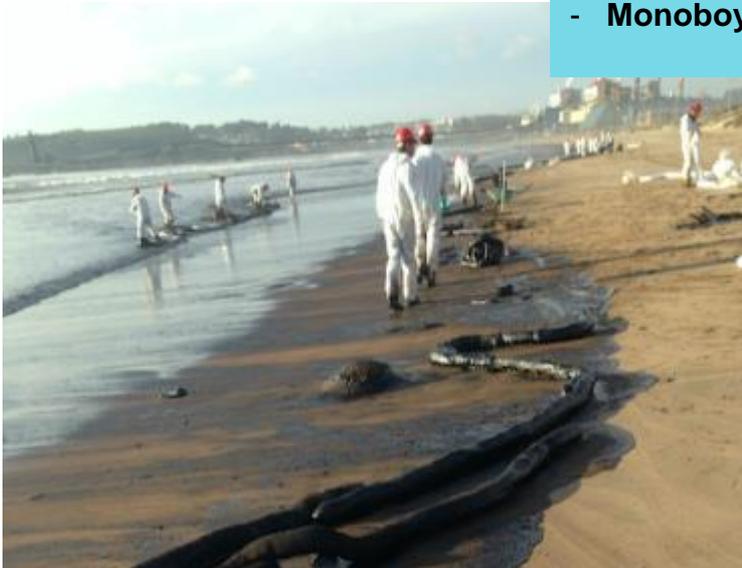
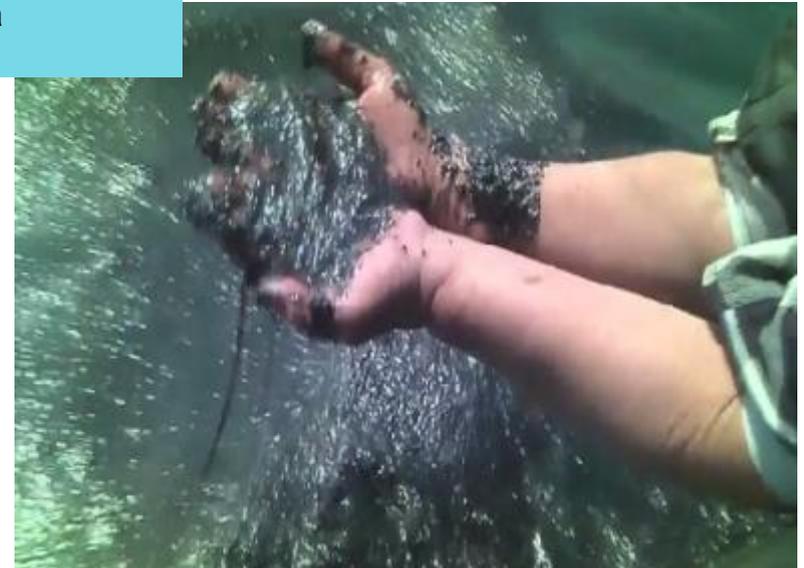
- 38.000 lts. derramados
- **Afectación fauna marina**
- **Afectación medio ambiente acuático**
- **Afectación a pescadores**
- **Monoboja inoperativa**
