La protección ambiental, clave en la atención del accidente en Quintero

Harry Klenner

21 de Abril de 2023

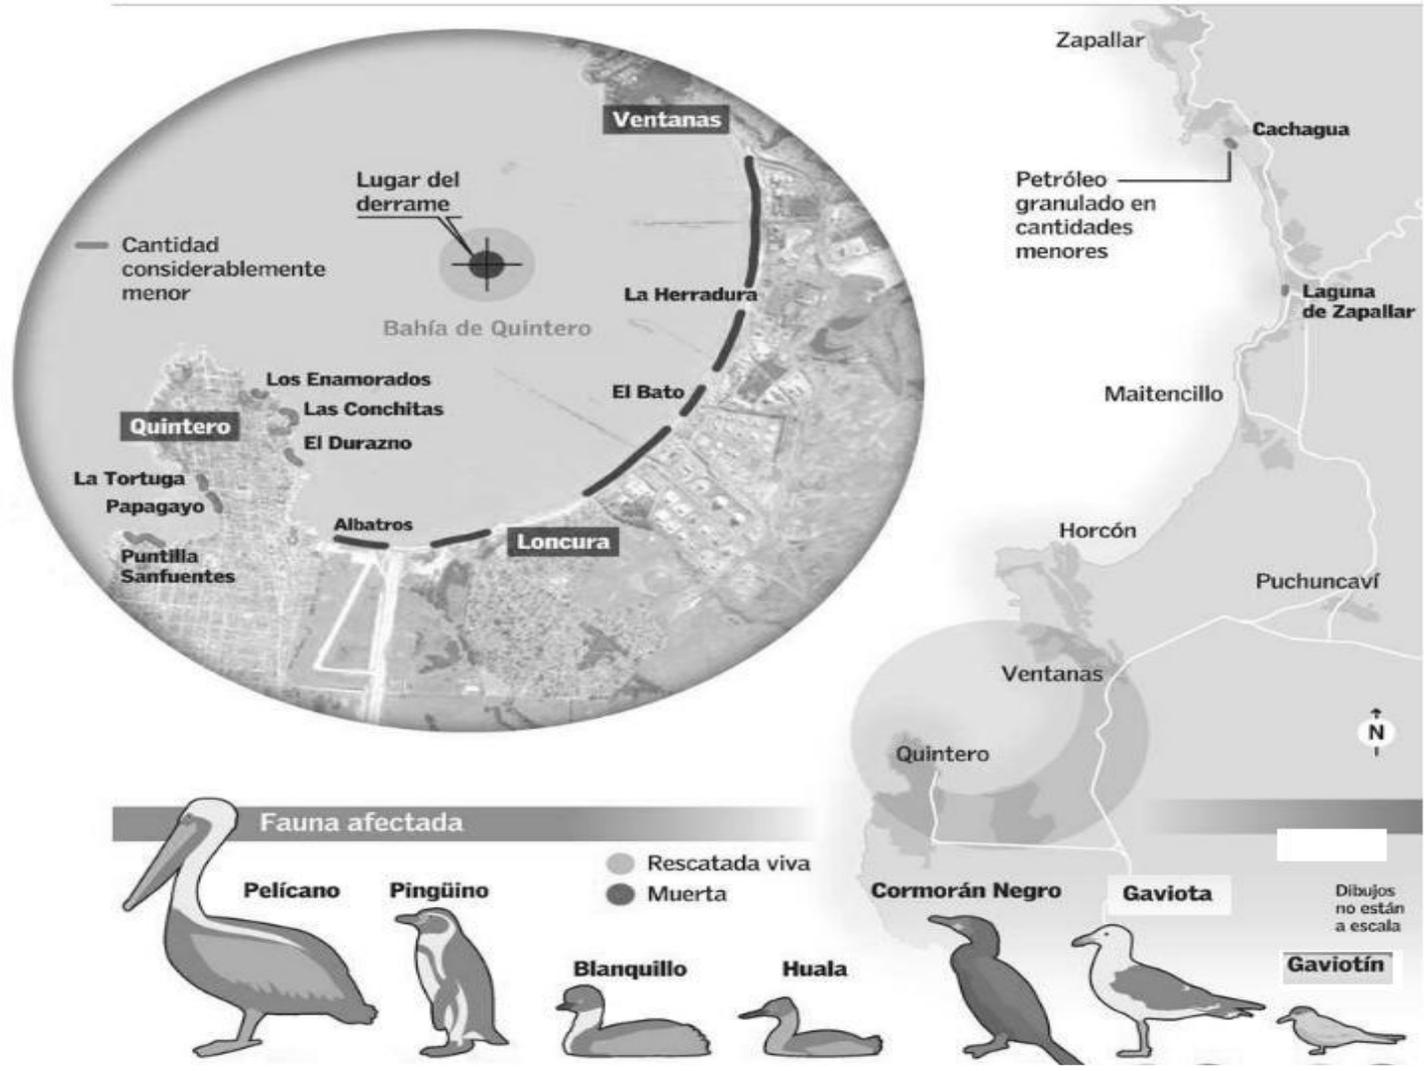
CONSECUENCIAS

- 38.000 lts. derramados
- **Afectación fauna marina**
- **Afectación medio ambiente acuático**
- **Afectación a pescadores**
- **Monoboja inoperativa**
